# La scatola nera

## ATTENZIONE AI VECCHI DETTI

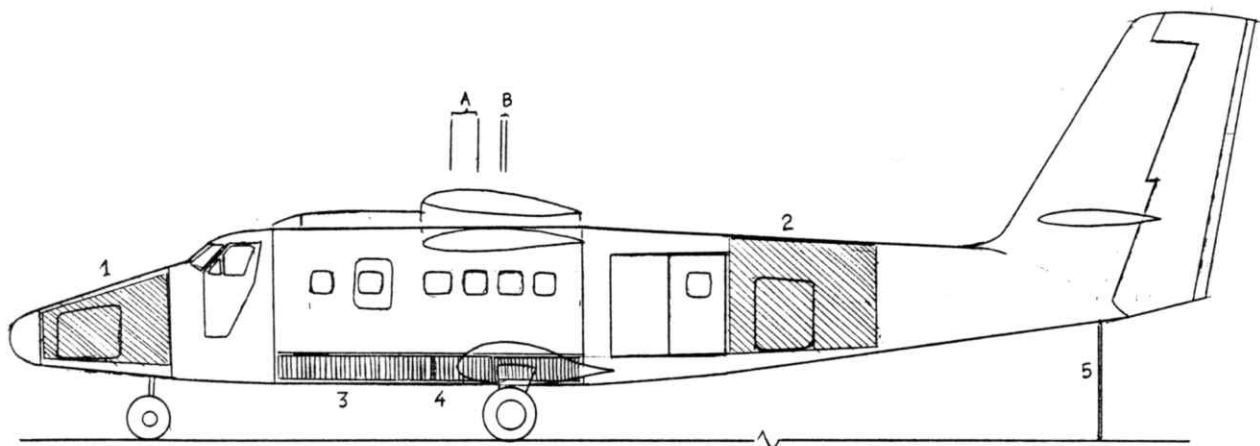
eccesso di oltre 180 rispetto al peso massimo consentito dal manuale di volo (è di 227), mentre quello anteriore era completamente vuoto. A peggiorare le cose il serbatoio anteriore conteneva 222 chili di carburante e quello posteriore 326: come già accennato, c'erano anche i due passeggeri negli ultimi sedili verso la coda.

Conclusione: un centro di gravità al 47,8-48,1% della corda media aerodinamica! In queste condizioni la stabilità longitudinale del velivolo era compromessa e quando l'equipaggio ha ridotto potenza ed abbassato i flap per atterrare a Hooper Bay, si è verificato il violento «pitch-up»: la rimessa avrebbe richiesto uno sforzo considerevole sul volantino da parte dei piloti che, oltretutto, erano stati colti completamente impreparati.

1) Bagagliaio anteriore; 2) Bagagliaio posteriore; 3) Serbatoio anteriore; 4) Serbatoio posteriore (ciascun serbatoio è formato da quattro celle; il serbatoio anteriore alimenta il motore destro e quello posteriore il sinistro con possibilità di alimentazione incrociata); A) Limiti normali di escursione del centro di gravità (20-36% della corda media aerodinamica); B) situazione effettiva al momento dell'incidente (47,8-48,1%).
